Säkerhetsgaranti för uGates och SHB-skjutgrind

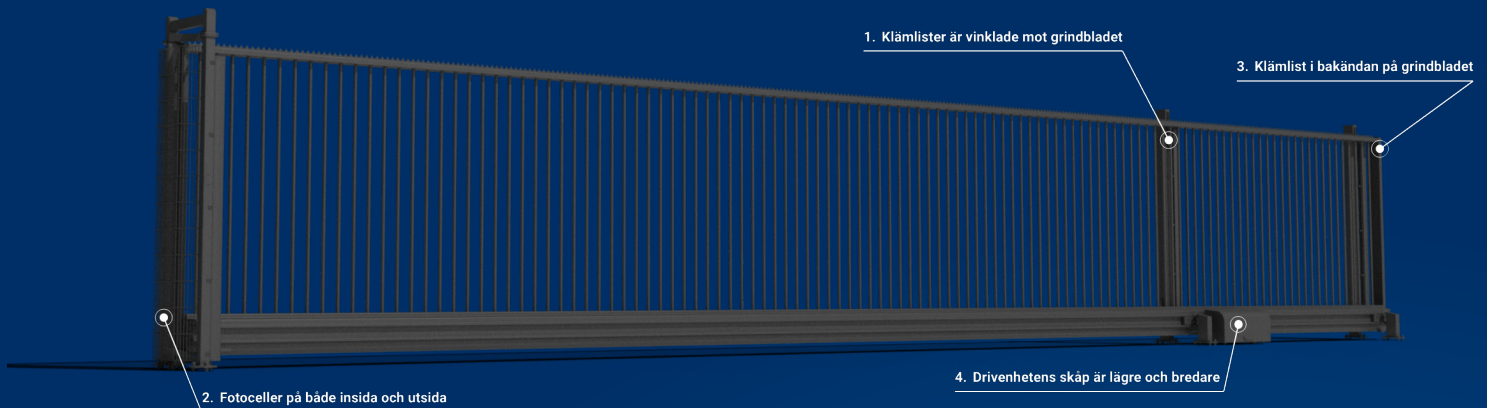
1. Klämlister närmare grindbladet

När en person befinner sig på en grind i rörelse måste en grind kunna upptäcka det. Då måste grindens rörelse avbrytas eller gå tillbaka för att skydda människor. Det är därför som klämlisterna har placerats närmare grindbladet.

2. Fotocell på in- och utsidan

En extra fotocell på grindens insida – utöver den befintliga fotocellen på utsidan – säkerställer att människor eller föremål kan upptäckas även från platsens insida. Det grindblad som är i rörelse stoppas eller backar tillbaka så snart som en person eller ett föremål upptäcks.

3. Klämlister i bakkant på grindbladet

När en grind öppnas skjuts grindens rörliga del tillbaka. Genom att sätta en klämlist i bakkant på grindbladet stannar eller backar grinden också så snart som den bakre delen vidrör en person eller ett föremål. Förr var detta bakre klämskydd valfritt men nu är det obligatoriskt enligt de uppdaterade striktare regler och standarderna.

4. Drivenhetens skåp är lägre och bredare

För att undvika att man fastnar mellan motorhöljet och stolparna har motorhöljet ändrats så att det inte längre går ovanför bottenbalken.
